安全生产工程技术服务现场检查整改建议书

项目(单位): 牟定德胜矿业有限公司尾矿库 项目类型: 安全验收评价

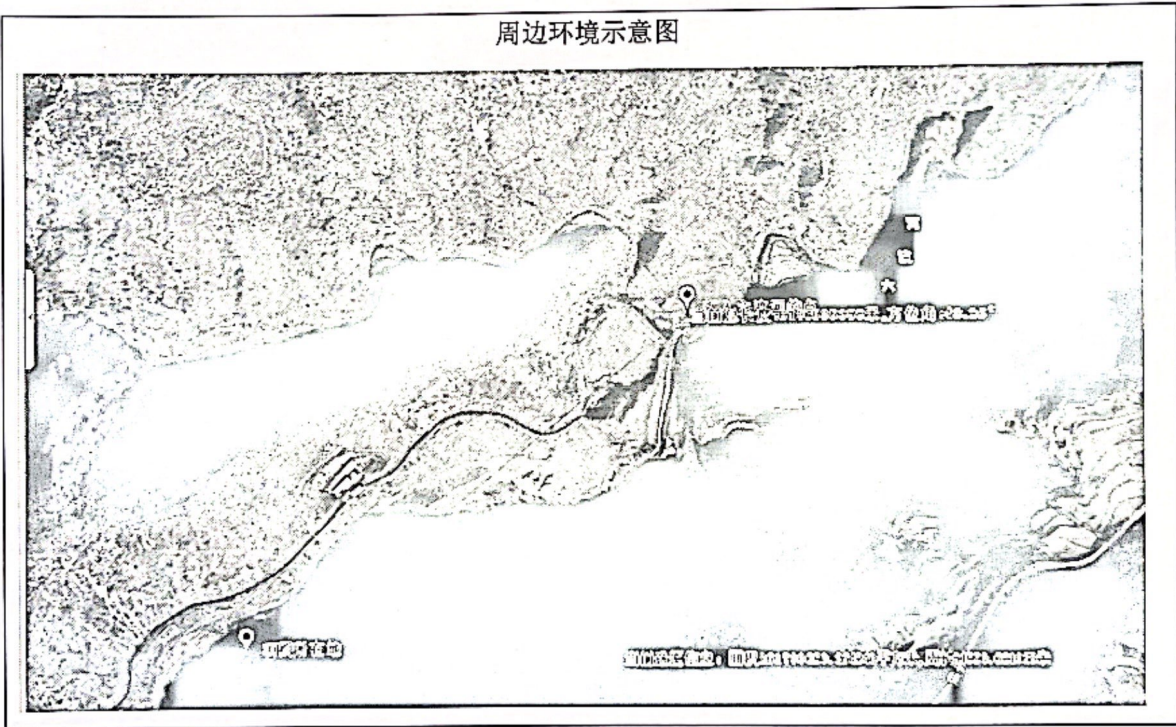
周边环境示意图

尾矿库位于六渡河右岸的支沟内，距沟口约20m，六渡河于库区东北侧 9.3km 处汇入龙川江（羊街镇）。六渡河属金沙江系龙川江流域的一级支流。尾矿库下游河岸有少量农田，除此之外，无任何建构物、村庄、以及自然保护区和风景名胜区；尾矿库周边无违章建筑、采矿等危害尾矿库安全的现象。库址范围内无其它重要工业设施及居民居住。尾矿库下游无重要城镇、工矿企业和重要铁路干线。尾矿库邻近选厂，尾矿输送距离短，后期维护管理方便。
